高濃度ポリ塩化ビフェニル廃棄物等の発見事例の提供について（周知）

# 掘り起こし調査等における 高濃度PCB廃棄物等の発見事例

# 計画的処理完了期限後に発見された 継続保管事例

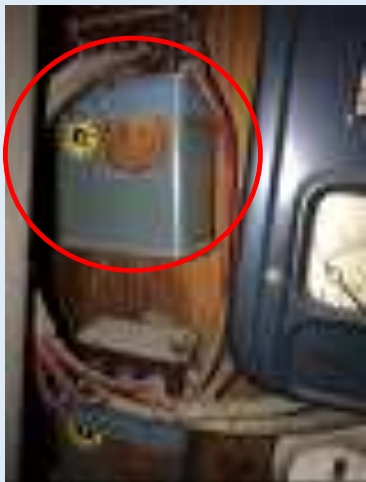
| No. | 発見経緯 | 写真 |
|---|---|---|
| 1 | <p>アパレル製造工場にて変圧器・コンデンサーの現場調査を行ったところ、<b>壁面の配電盤に低圧進相コンデンサー</b>が設置されているのを発見した。コンデンサーメーカーに問い合わせをしたところ、高濃度PCB含有であることが分かった。</p> | <p>発見された<br/>低圧進相コンデンサー</p> |

変圧器・コンデンサーの現場調査にて非自家用電気工作物が発見される場合がある。高圧受電設備以外へも注意を払って調査することが望ましい。

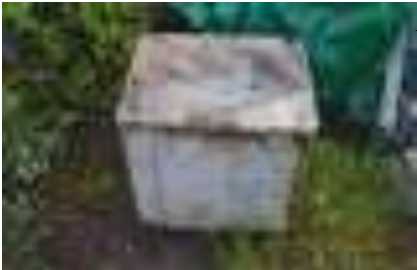
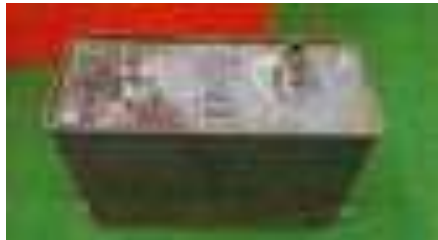
| No. | 発見経緯 | 写真 |
|---|---|---|
| 2 | <p>変圧器・コンデンサーの掘り起こし調査対象事業場に立ち入り調査を行った際、<b>高効率交流アーク溶接機</b>が発見された。内部を確認したところ、高濃度PCB含有コンデンサーが内蔵されていた。</p> | <p>発見された<br/>高効率交流アーク溶接機</p> <p>内蔵されていた<br/>コンデンサー</p> |

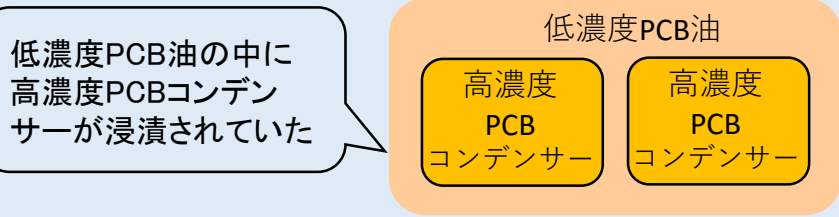
| No. | 発見経緯 | 写真や図 |
|---|---|---|
| 1 | <p>廃業予定の接骨院より、廃棄物の処分方法について相談があった為、現地を訪問したところ、<b>診療所の奥に高濃度PCB含有コンデンサーが内蔵されたレントゲン電源装置</b>を発見した。分析の結果レントゲン電源装置内の油は、低濃度PCB廃棄物であった。</p> | <p>レントゲン電源装置内のイメージ図</p> |

閉院している（または予定）病院や動物病院、接骨院などにも注意が必要。

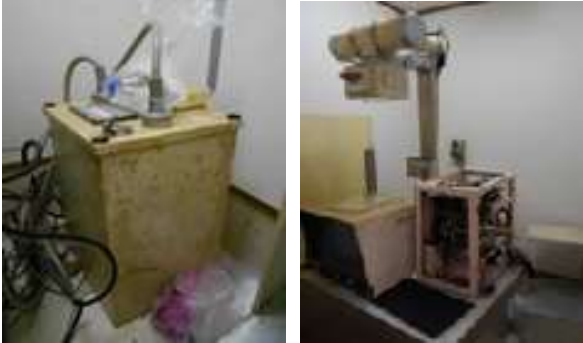
| No. | 発見経緯 | 写真や図 |
|---|---|---|
| 2 | <p><b>閉院予定の動物病院</b>からの問い合わせにより、現地調査を行ったところ、<b>エックス線機器に付属されている変圧器</b>が高濃度PCB含有であることが発覚した。</p> | <p>閉院予定の動物病院から発見されたエックス線装置</p> |

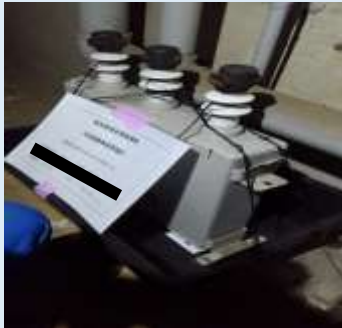
| | 事例の概要 | 写真 |
|---|---|---|
| 3 | <p><b>確実な品番確認がされないまま、「高濃度PCB含有なし」と判断</b>し、電気保安法人の管理システムへ登録していた。本部の指示により<b>管理システムデータの総ざらい</b>を実施したところ、使用中のキュービクルから高圧コンデンサーを発見した。</p> | <p>発見されたコンデンサー</p> |

- 掘り起こし調査では電気主任技術者、保管事業者に隅々までよく確認していただくこと、立入調査では自治体職員が隅々まで見て回ることが重要。
- 空き家については別途調査をしておく効果的。

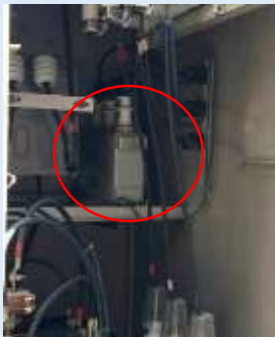
| | 事例の概要 | 写真 |
|---|---|---|
| 6 | <b>1980年代に竣工された建物</b> 。竣工数年後に高圧進相コンデンサーが故障し、 <b>更新したコンデンサーが1960年代の物だった</b> 。 <b>銘板の読み間違いにより、80年製だと認識していた</b> 。事業者が委託先に低濃度PCB機器調査の指示を出し、主任技術者とは別の電気技術者が調査したところ、高濃度PCB含有高圧コンデンサーが使用中である事を発見した。 | <p>発見されたコンデンサー</p> <p>製造年を読み間違えた銘板</p> |

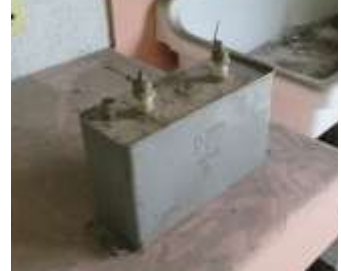
| | 事例の概要 | 写真 |
|---|---|---|
| 2 | 溶接機製造メーカーから低濃度PCB含有コンデンサーが内蔵されていると回答があった <b>溶接機</b> 。低濃度PCB廃棄物として処理するため、収集運搬業者と協議したところ高濃度PCB廃棄物ではないかとの指摘を受け、コンデンサー製造メーカーに確認したところ高濃度PCBを使用したコンデンサーであることが判明した。 | <p>溶接機      内蔵されたコンデンサー</p> |

- 立入調査を行う場合には、非自家用電気工作物にも注意する。
- 今回事例に挙げた溶接機他、レントゲン機器や昇降機制御盤にも注意を行う。
- ポンプ場は無人となっている場所が多いため、調査漏れとなりやすい。再調査を行っておくことが有効。

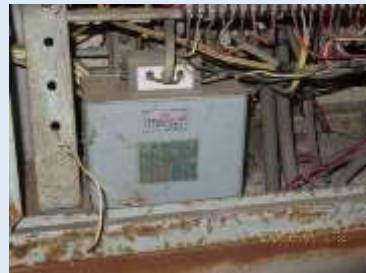
| | 事例の概要 | 写真 |
|---|---|---|
| 3 | 自治体所有の <b>廃ポンプ場</b> に建物建設計画があり、ポンプ場撤去のため <b>制御盤内</b> を確認したところ高濃度PCB低圧進相コンデンサー(9kg)を発見した。 | <p>制御盤内に<br/>低圧進相コン<br/>デンサーが<br/>発見された</p> |
